COLAPSO DE UN TANQUE METÁLICO EN CONSTRUCCIÓN BAJO LA ACCIÓN DEL VIENTO

Rossana C. Jaca¹ y Luis A. Godoy²

Resumen. En este trabajo se realiza un análisis computacional de un tanque (que estaba diseñado para tener techo cónico) ubicado en la zona Norte de la patagonia argentina que falló bajo viento durante su etapa constructiva. En el momento del colapso no se había llegado en la construcción al nivel del techo, resistiendo la acción del viento solamente la cáscara cilíndrica. Se pretende relacionar los resultados obtenidos en la simulación numérica con el daño observado en el tanque colapsado y vincularlo con las velocidades de viento registradas en el momento del colapso. El tanque se modeló por elementos finitos mediante un análisis estático y considerando no linealidad geométrica. Dado que la estructura colapsada presentaba grandes desplazamientos posiblemente debido a estados poscríticos avanzados, se realizó un análisis de seguimiento de trayectoria para investigar la evolución de la respuesta carga-desplazamiento incluyendo imperfecciones geométricas. Se realizó un análisis de las condiciones de apoyo del tanque en el momento del colapso ya que, por el proceso constructivo

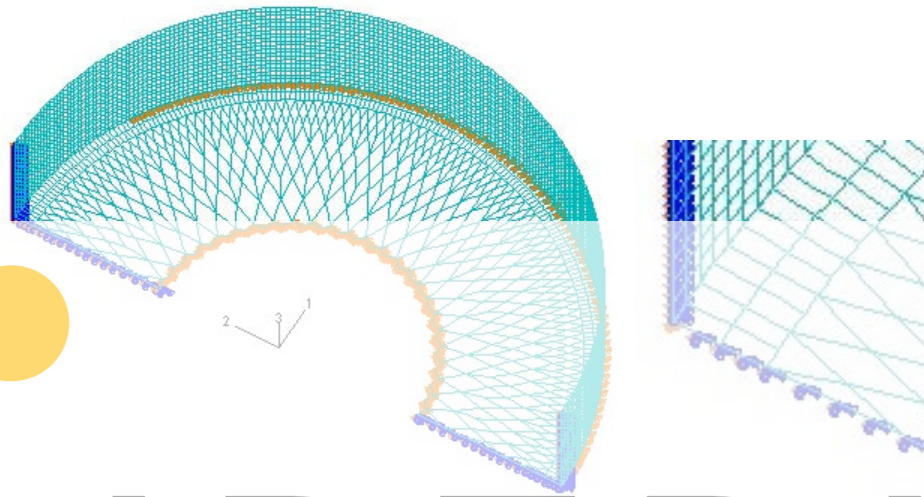
Figura 2: Modelo incluyendo el fondo del tanque.
(a) Apoyos cada 0.5m con sector libre a barlovento. (b) Detalle del apoyo.

Una mejora significativa en la representación del problema se logró mediante la inclusión del fondo del tanque como parte del modelo, tal como se ilustra en la Figura 2. Se evaluaron diferentes condiciones de apoyo en el borde, tendientes a considerar que se produce un desprendimiento en todo el contorno o que el desprendimiento es en la zona de mayores solicitaciones. Las tres condiciones consideradas son:

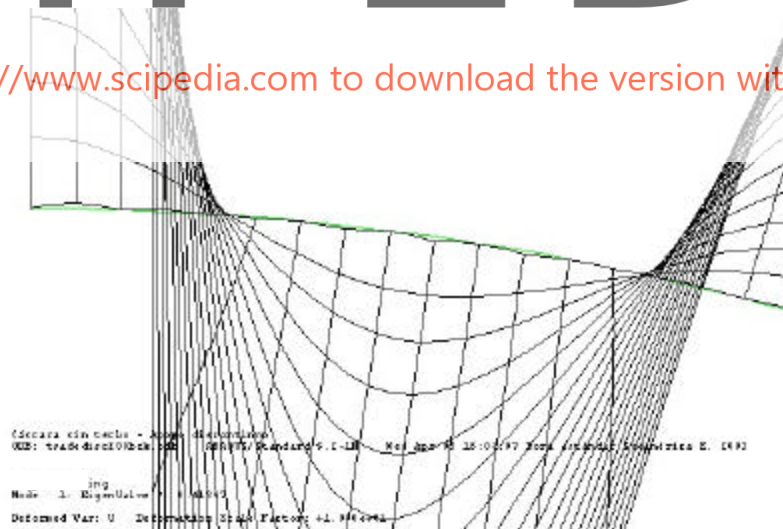
En las Figuras 3-5 se muestra la deformada correspondiente al modo de pandeo en la zona del apoyo para las diferentes condiciones de apoyo consideradas. Comparando las deformadas de los diferentes casos analizados, se observa que los nodos correspondientes al apoyo tienden a desplazarse según una tendencia que depende de si la zona considerada es hacia adentro o hacia fuera y que los puntos de soldadura puntualmente los llevan a una posición fija. Si estos puntos de soldadura desaparecen, como se observa en la foto del tanque colapsado, las tres figuras estarían indicando una secuencia de deformación. En la Tabla 1 se resumen los valores hallados en cada caso.

**Figura 3: Deformada en zona de apoyo correspondiente a modo de pandeo.
Soldadura cada 0.50m.**

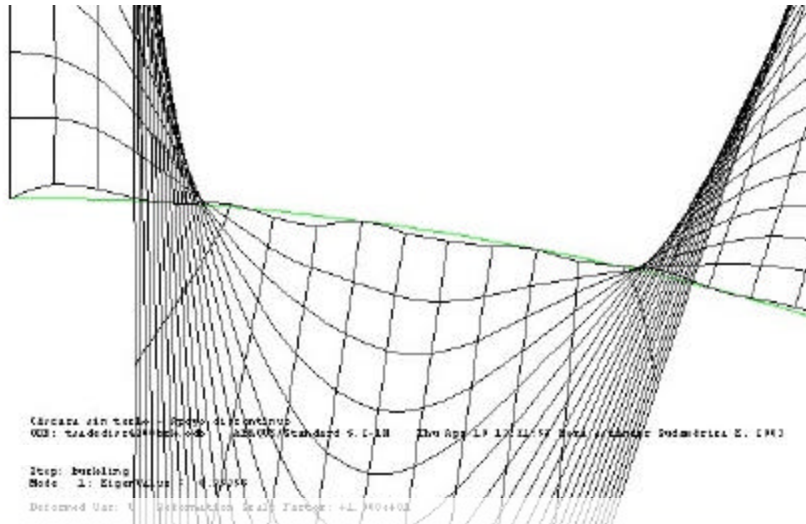
Figura 4: Deformada en zona de apoyo correspondiente a modo de pandeo.
Soldadura cada 1.00m.

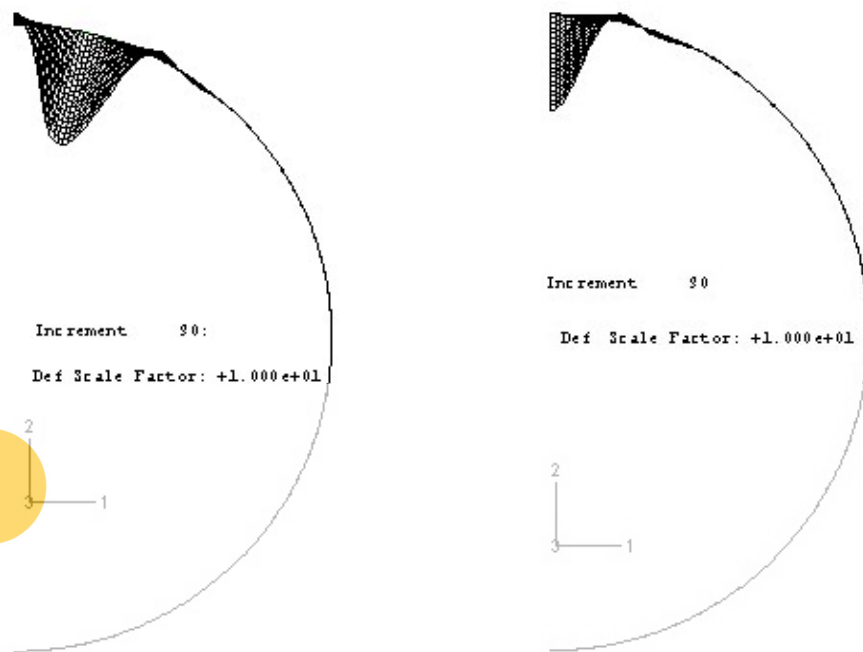
En la Figura 6(a) se presenta la deformada para una carga del 37 % de la carga crítica en el caso que la imperfección inicial sea de amplitud pequeña y en el sentido del modo de pandeo. En la Figura 6(b) se muestra la deformada en el caso que la imperfección inicial sea en sentido contrario al modo de pandeo asociada a un estado de carga del 32 % de la carga crítica. En cada caso hasta ese incremento de carga se mantiene la forma de la imperfección geométrica desde el comienzo del proceso de carga.

Figura 6: Deformadas correspondientes a diferentes imperfecciones iniciales.
(a) En el sentido del modo de pandeo. (b) En sentido contrario a modo de pandeo.

En el caso de imperfección en sentido del modo de pandeo, la deformada obtenida no se corresponde con la imagen del tanque colapsado, pero en la parte final del proceso de carga comienza a invertirse el patrón de desplazamientos.

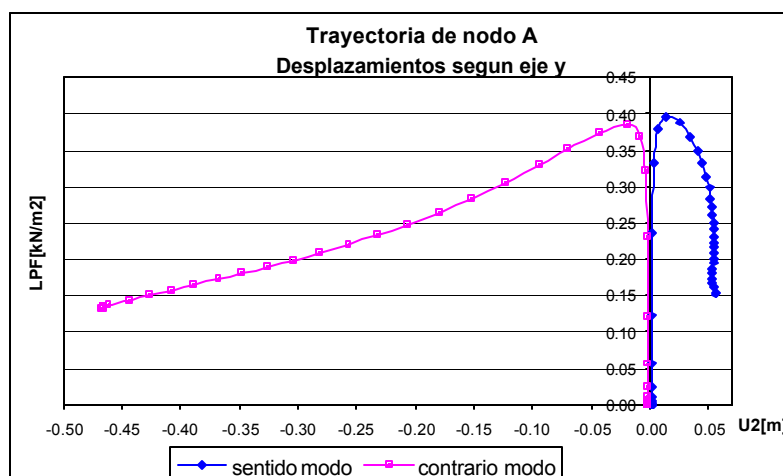
Se observa una trayectoria poscrítica inestable en ambos casos analizados con una reducción importante en el valor de la carga en estados poscríticos.

Figura 7: Trayectoria de equilibrio. Nodo sobre meridiano de incidencia del viento.

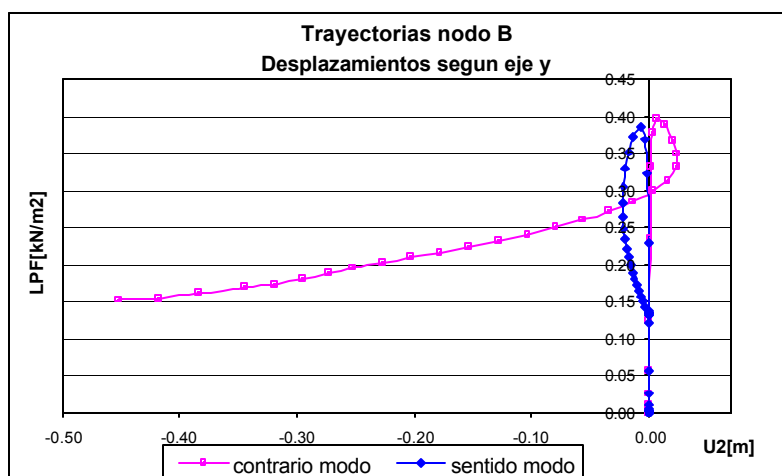
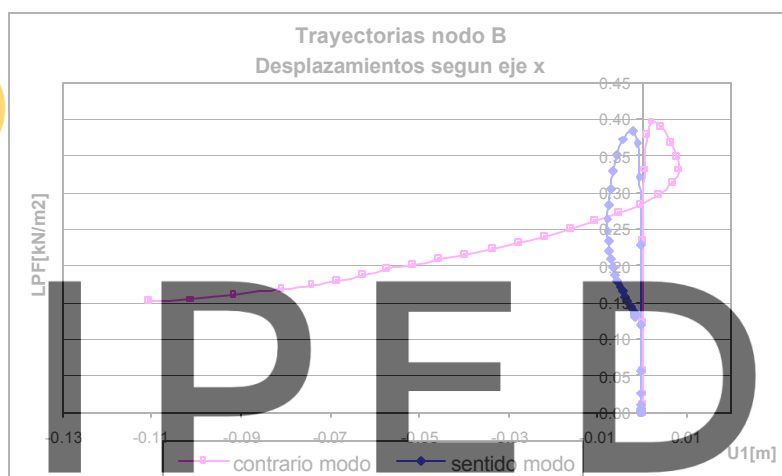
Se construyó la curva carga-desplazamiento relacionando el factor de proporcionalidad de carga (LPF) con el desplazamiento de los nodos indicados anteriormente. En el nodo ubicado sobre el meridiano de incidencia del viento (nodo A) se utilizó el desplazamiento según el eje Y (U_2) mostrado en la Figura 7 y en el nodo ubicado en la zona de mayores desplazamientos aproximadamente a 15° del meridiano de incidencia del viento (nodo B) se analizó el desplazamiento según el eje X (U_1) y según el eje Y (U_2) correspondiente a la Figura 8 (a) y (b) respectivamente.

(a) Desplazamientos según eje y. (b) Desplazamientos según eje x.

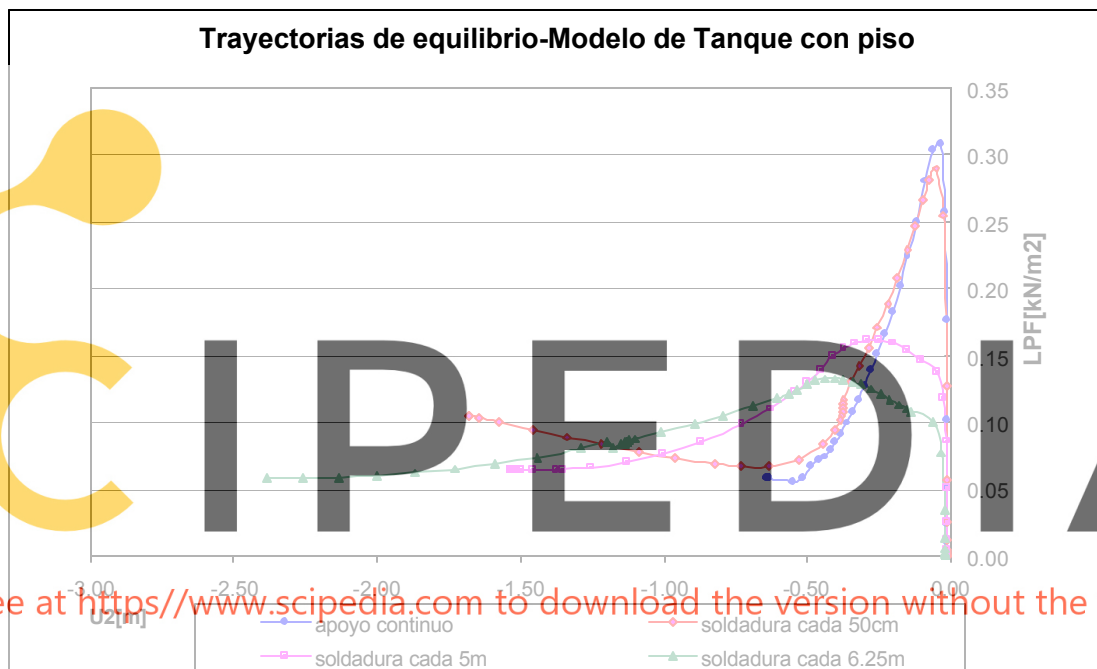
En todas las simulaciones realizadas los resultados obtenidos fueron sensibles a las separaciones propuestas. En el caso (a) se consideraron apoyos dobles cada 5m y cada 6.25 m, resultando cargas máximas $\lambda_{\max} = 0.162$ y $\lambda_{\max} = 0.133$ respectivamente. La Figura 9 muestra las trayectorias de equilibrio obtenidas para los casos mencionados anteriormente junto con las que corresponden a apoyo continuo y puntos de soldadura cada 0.5m. Se observa una disminución considerable de la carga máxima comparada con la condición de puntos de soldadura cada 0.5m, similar a lo hallado con el modelo con los resortes.

Figura 9: Trayectorias de equilibrio. Apoyos distribuidos de manera uniforme.

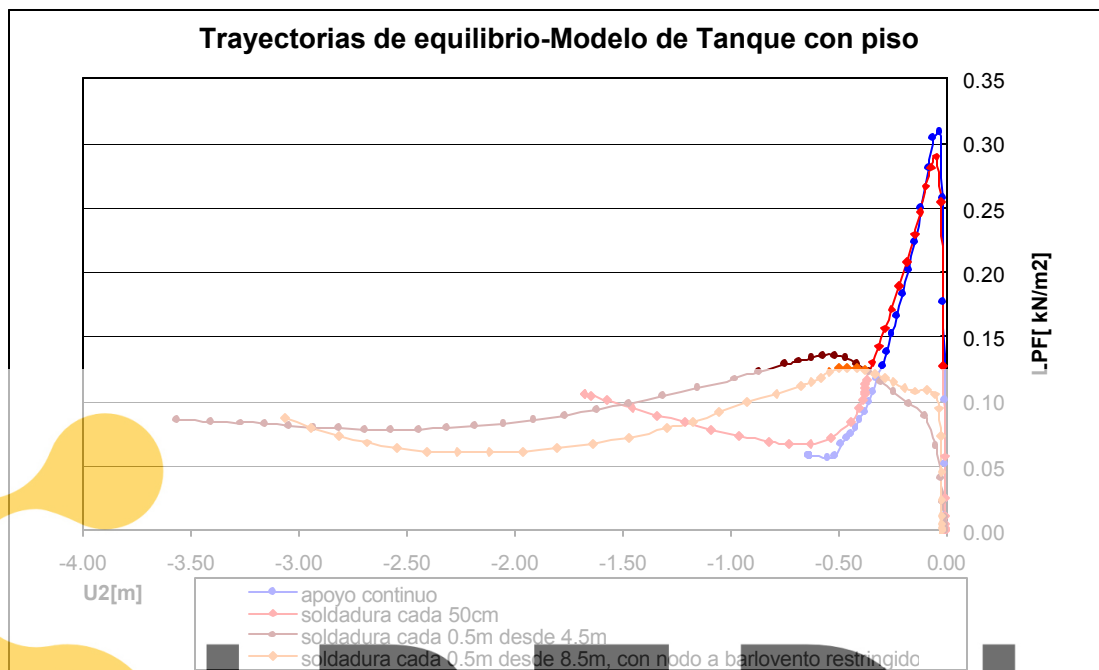
Las condiciones de apoyo correspondientes a los casos (b) y (c) fueron evaluadas considerando una zona con desprendimiento con un desarrollo circunferencial de aproximadamente 4.5 m en el caso (b) y de 8.5m en el caso (c), con una magnitud de imperfección inicial igual a la usada en el caso (a). Las cargas máximas alcanzadas fueron $\lambda_{\max} = 0.130$ y $\lambda_{\max} = 0.126$ respectivamente. La Figura 10 muestra las trayectorias de equilibrio halladas en cada caso. Las trayectorias de equilibrio de las Figuras 9, 10 y 11 corresponden al nodo ubicado sobre el meridiano de incidencia del viento identificado como nodo A.

Figura 10: Trayectorias de equilibrio. Apoyos cada 0.5m con sector libre a barlovento.

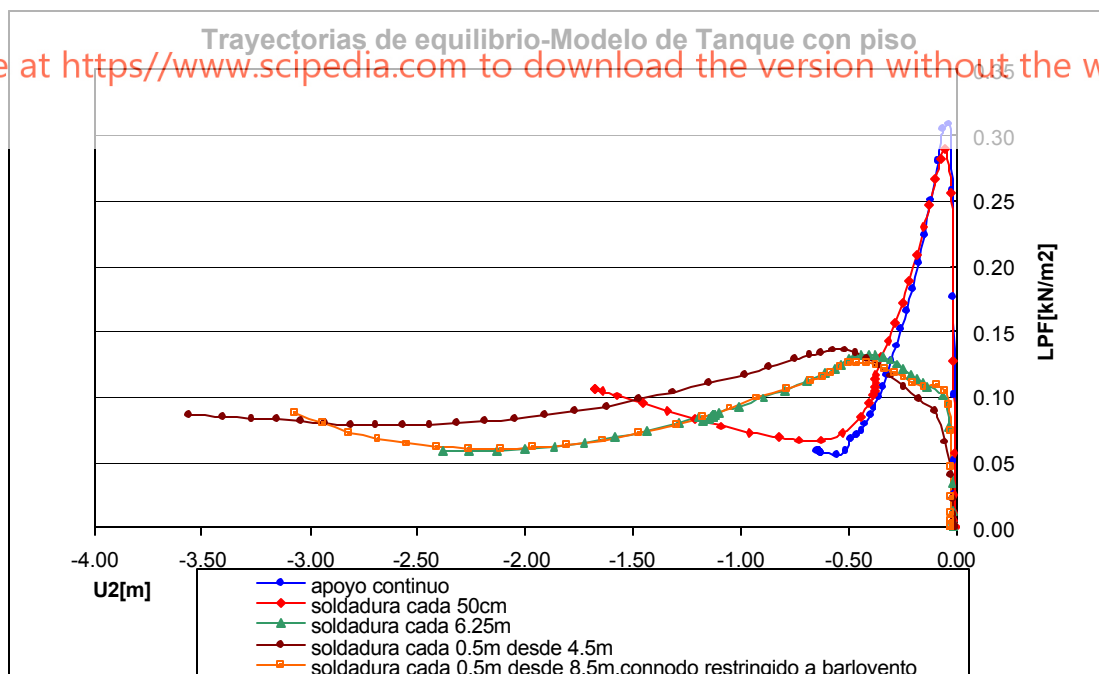
La Figura 11 resume el comportamiento obtenido para las diferentes condiciones de apoyo asumidas, incluyendo también la condición de apoyo continuo y la condición de puntadas de soldadura cada 0.5 m. Se observa que, para las diferentes formas de modelación del desprendimiento del apoyo, se obtienen valores de carga máxima similares entre sí, y compatibles con las velocidades de viento registradas, como se muestra en la Tabla 2.

Figura 11: Trayectorias de equilibrio. Diferentes condiciones de apoyo.

El desprendimiento del apoyo, ya sea en todo el perímetro del tanque o en la zona a barlovento, genera una disminución importante de las cargas máximas con respecto a la condición de apoyo continuo, poniendo de manifiesto la degradación de las condiciones de apoyo producida en la etapa constructiva.

La Figura 11 muestra que al ir cambiando las condiciones de apoyo, desde una condición de apoyo continuo hasta un apoyo que permite desplazamientos en las zonas más solicitadas de la cáscara, va disminuyendo la carga a la que se producen problemas de inestabilidad del equilibrio. Las características del proceso constructivo por el cual no se hacen soldaduras continuas sino puntos de soldaduras, permitidos en la norma API 650, y el posterior desprendimiento de la cáscara en los puntos de soldadura, han erosionado o degradado las características de la cáscara que pudieron considerarse como de proyecto bajo la acción del viento. Hay mayores reducciones de resistencia con respecto a la versión final del tanque que no se llegó a construir debido a que el tanque considerado en su etapa final tenía un techo cónico que hubiera permitido elevar la carga máxima de viento admitida por el mismo.
